PARECER TÉCNICO

1 - Requerente: Câmara Municipal de Conchas/SP

1.2 – Data deste trabalho – 19 de setembro de 2022.

2.2 – Local e características da unidade de imóvel da vistoria – Av. Gregório Marcos García, 848 - Vila Esporte, Conchas - SP, 18570-000

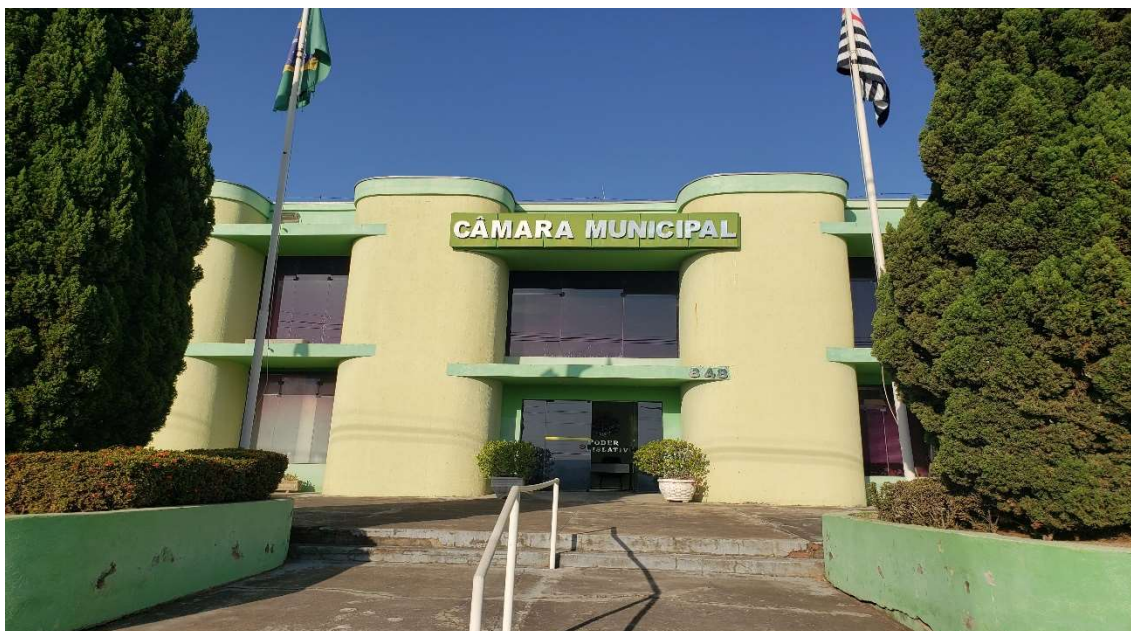
Foto 1 – Nesta imagem podemos notar que o prédio não apresenta nenhuma avaria na edificação, apenas a necessidade de pintura externa para proteção e estética. Também podemos notar algumas trincas e umidade na estrutura de contenção do jardim frontal.

E por fim, recomendamos o tratamento de todas as fissuras com massa acrílica e posteriormente a aplicação de pintura acrílica para fachada, em toda superfície de parede externa da edificação, para melhor desempenho com relação a impermeabilização e durabilidade.

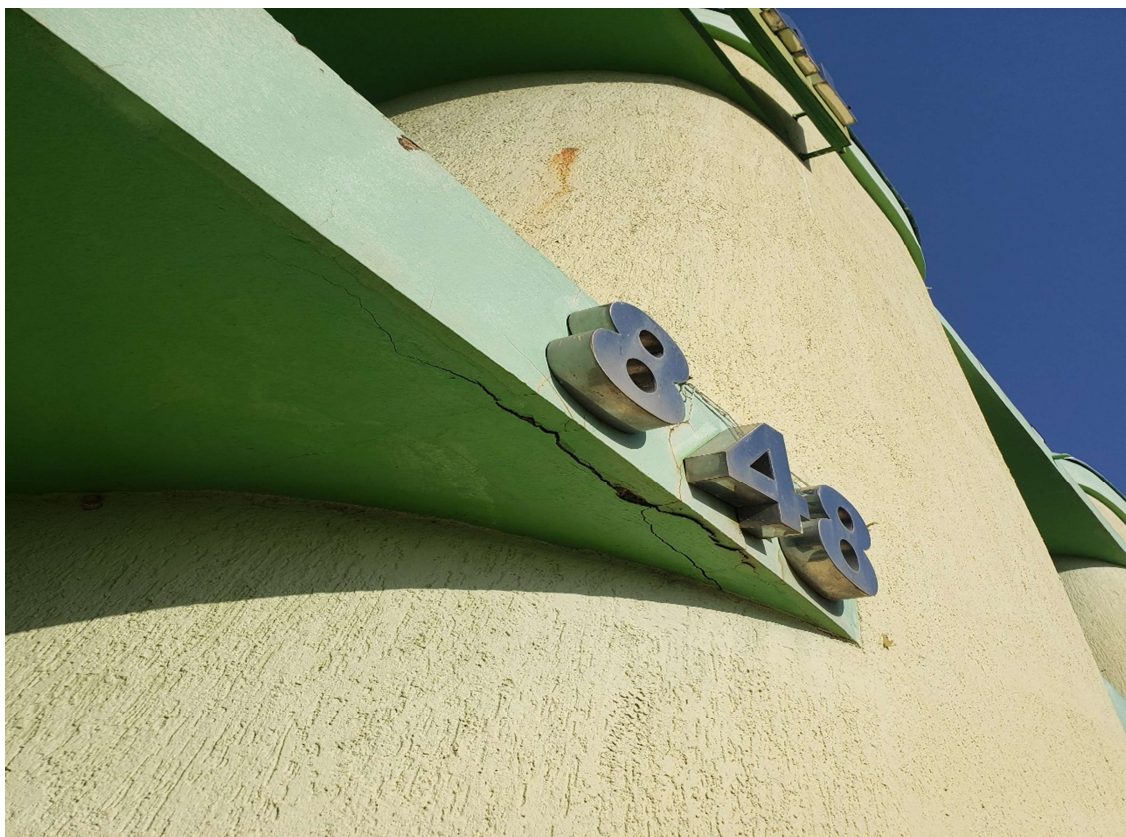
Foto 2 – Nesta imagem podemos notar o destacamento do revestimento argamassado devido a movimentação térmica da estrutura.

Outro ponto ocorre na figura 4, onde será necessário a remoção de parte do revestimento, para posteriormente executar o serviço de impermeabilização na alvenaria e enfim, aplicar o revestimento argamassado novamente. Também será necessário a regularização e impermeabilização do piso externo para direcionar o fluxo das águas pluviais ao centro do piso, assim evitando futuras infiltrações.

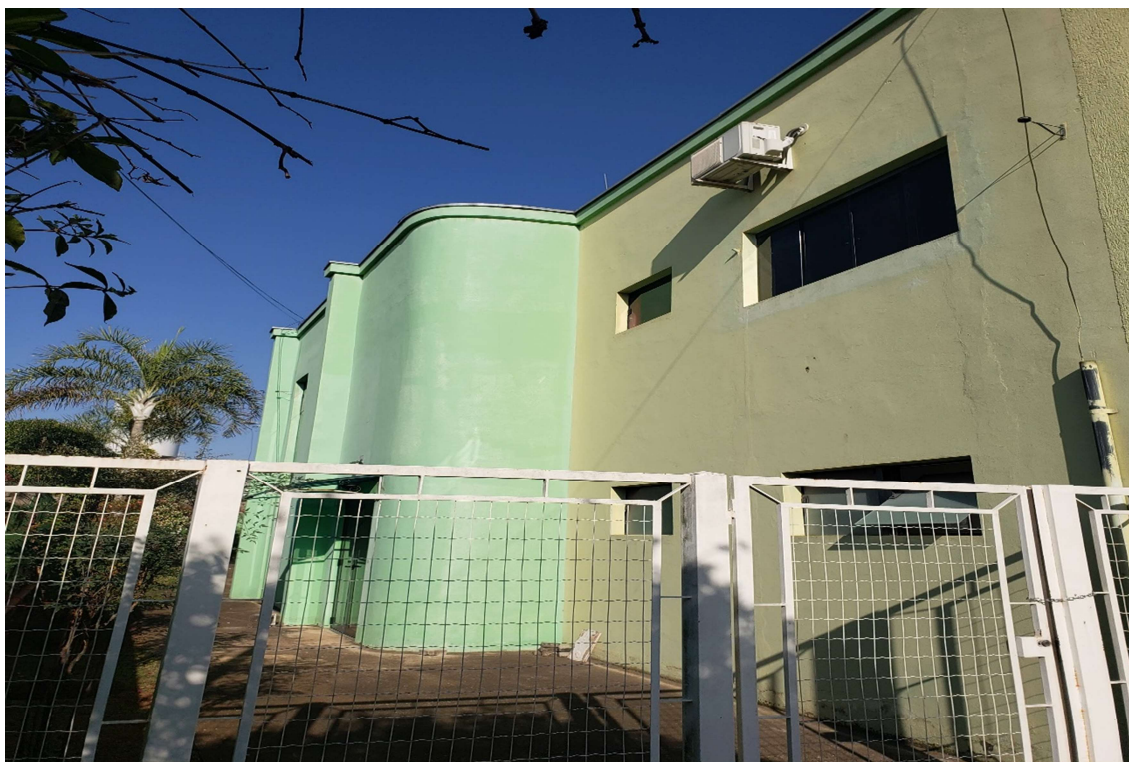
Foto 3 – Nesta imagem da lateral esquerda da edificação, podemos notar que não existe nenhum tipo de avarias com relação a estrutura da edificação, apenas a necessidade de pintura externa para proteção e estética. Também podemos notar algumas trincas e umidade no revestimento.

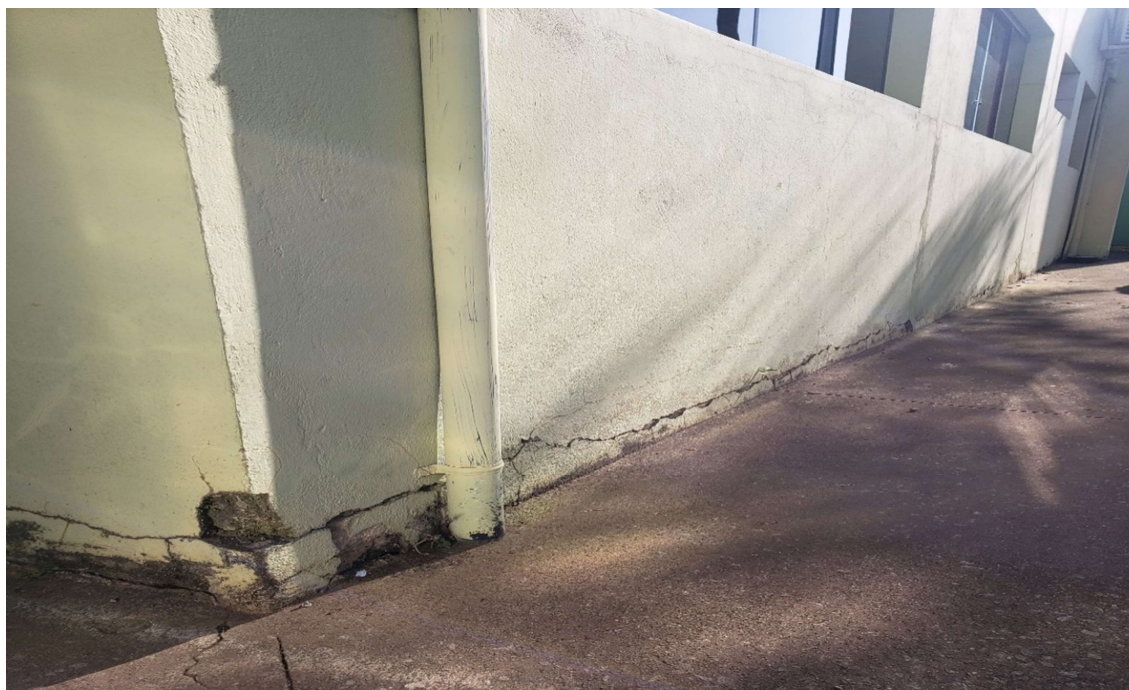
Foto 4 - Nesta imagem da lateral esquerda da edificação, podemos notar algumas trincas e umidade no revestimento, para este local será necessário a remoção de parte do revestimento, para posteriormente executar o serviço de impermeabilização na alvenaria e enfim, aplicar o revestimento argamassado novamente. Também será necessário a regularização e impermeabilização do piso externo para direcionar o fluxo das águas pluviais ao centro do piso, assim evitando futuras infiltrações.

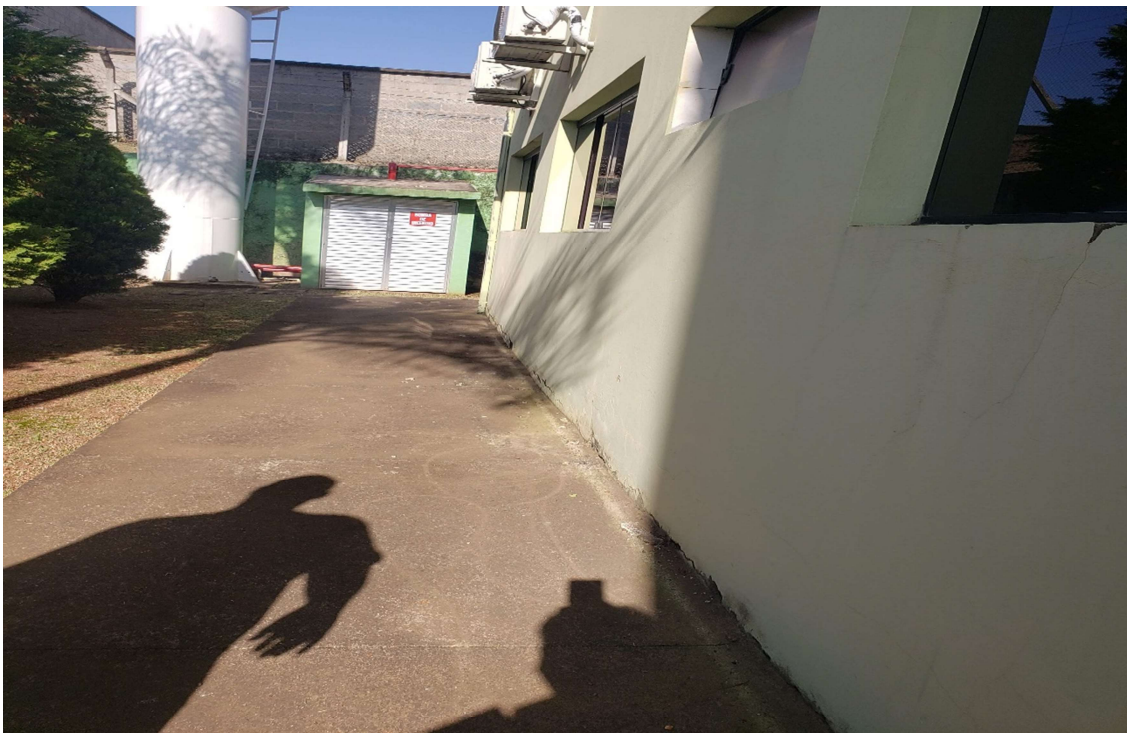
Foto 5 – Mesma imagem da foto 3.

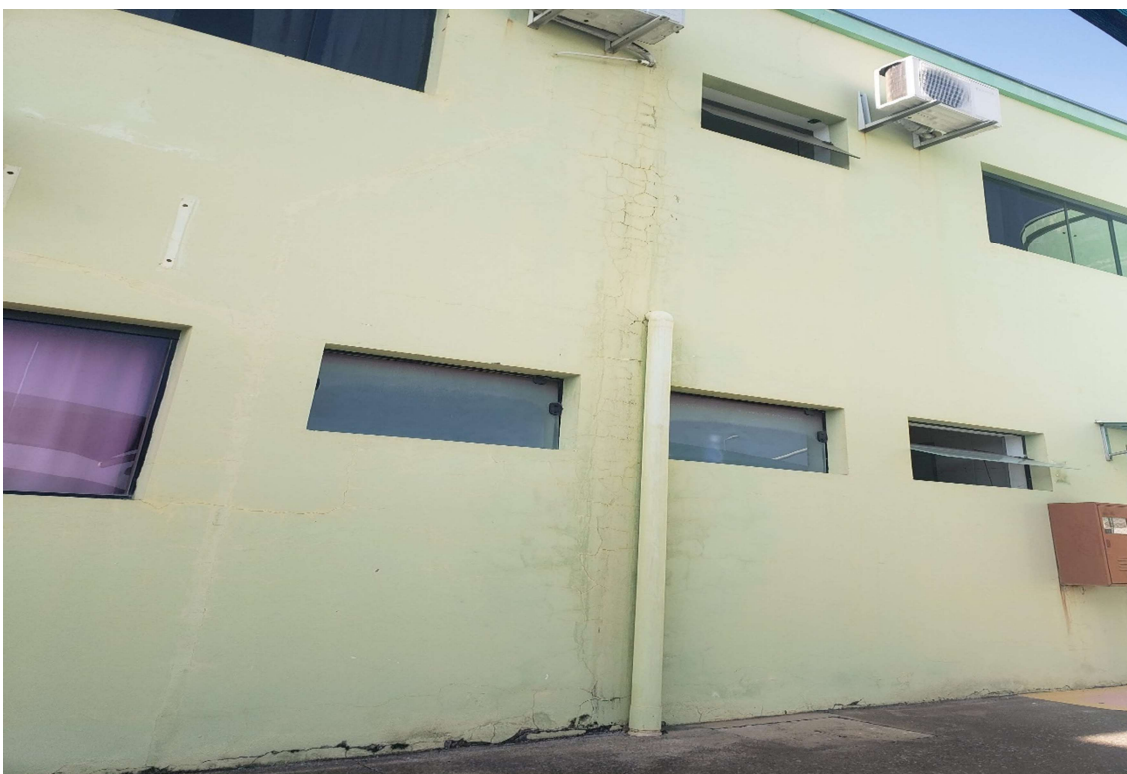
Foto 6 - Nesta imagem da lateral direita da edificação, podemos notar que não existe nenhum tipo de avarias com relação a estrutura da edificação, porém podemos notar que há uma linha vertical úmida demonstrando que existe umidade na parte interna da alvenaria, neste local será necessário a remoção do revestimento para identificação do local onde há indícios de vazamento, após estancar o vazamento, e refazer o revestimento, haverá a necessidade de pintura externa para proteção e estética. Também podemos notar algumas trincas e umidade no revestimento, que deverão receber o devido tratamento através de polímeros impermeabilizantes para trincas, malhas de pintura e pintura acrílica.

Na parte externa da edificação, não foram encontradas nenhum tipo de avaria que se refere a problemas estruturais, contudo, a foto 6 da lateral direita da edificação há uma linha vertical úmida demonstrando que existe umidade na parte interna da alvenaria, neste local será necessário a remoção do revestimento para identificação do local onde há indícios de vazamento, após estancar o vazamento, e refazer o revestimento, haverá a necessidade de pintura externa para proteção e estética. Também podemos notar algumas trincas e umidade no revestimento, que deverão receber o devido tratamento

através de polímeros impermeabilizantes para trincas, malhas de pintura e pintura acrílica.

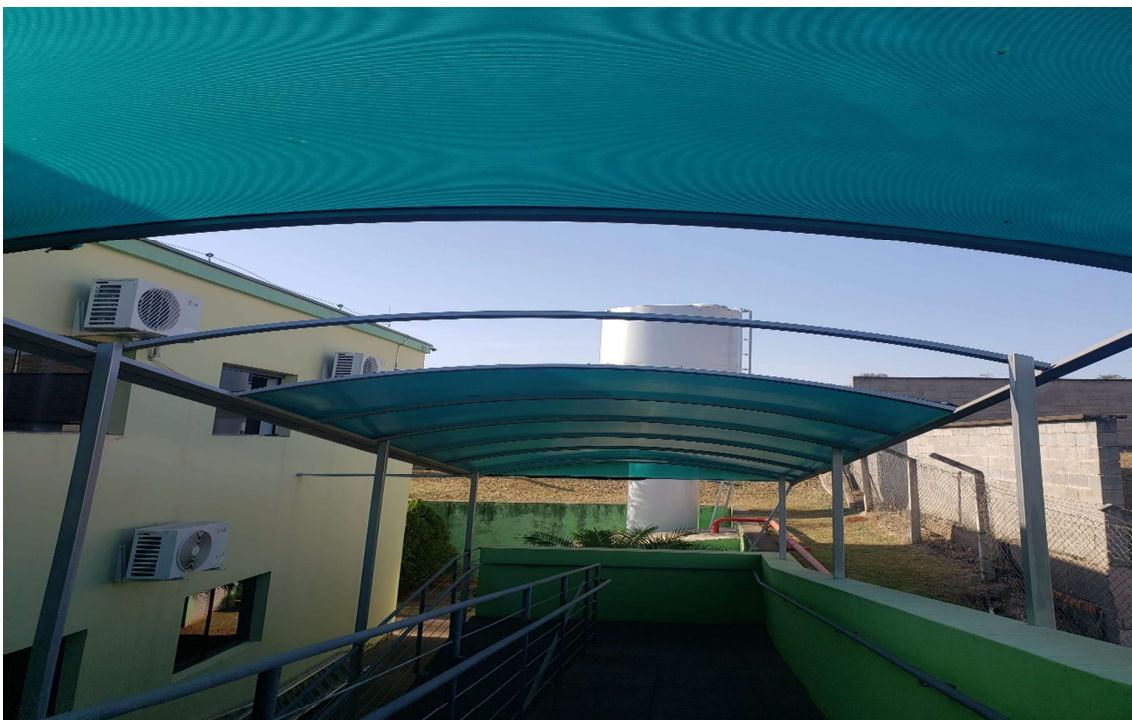
Foto 7 - Nesta imagem da parte posterior da edificação, podemos notar que não existe nenhum tipo de avarias com relação a estrutura da edificação, apenas a necessidade de pintura externa para proteção e estética. Também podemos notar algumas trincas e umidade no revestimento. Também a necessidade de reposição e troca da telha de policarbonato da cobertura do acesso ao pavimento superior.

Sobre a cobertura da rampa que faz acesso ao piso superior, será necessário a reposição das estruturas em policarbonato que estão faltando conforme foto 7.

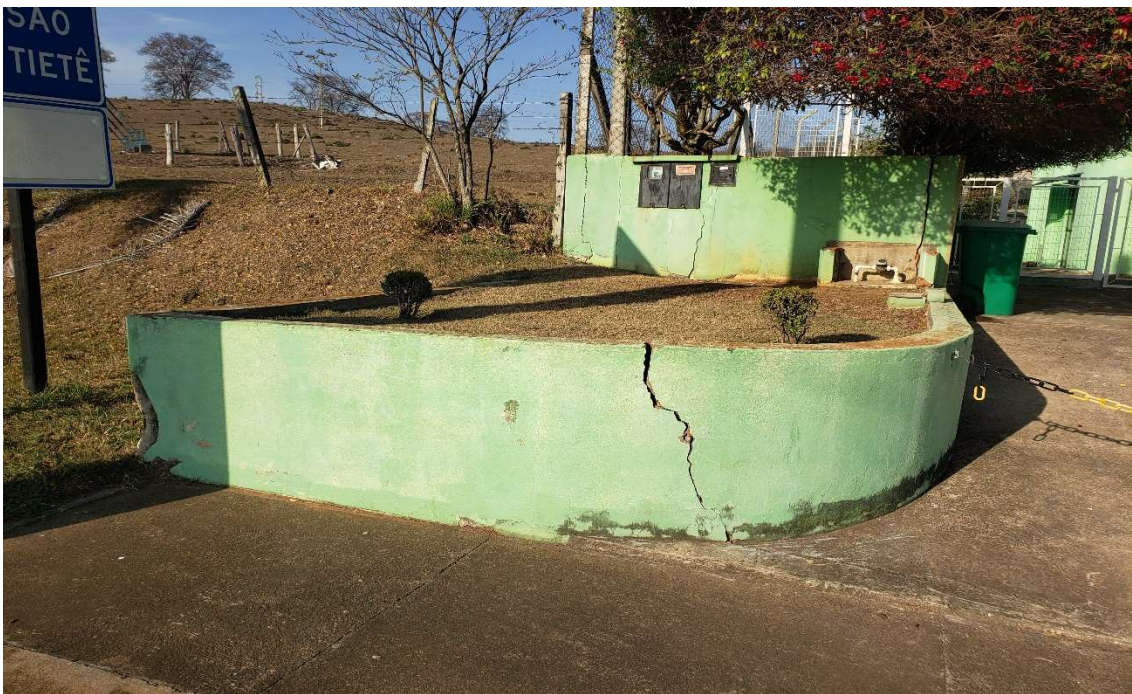
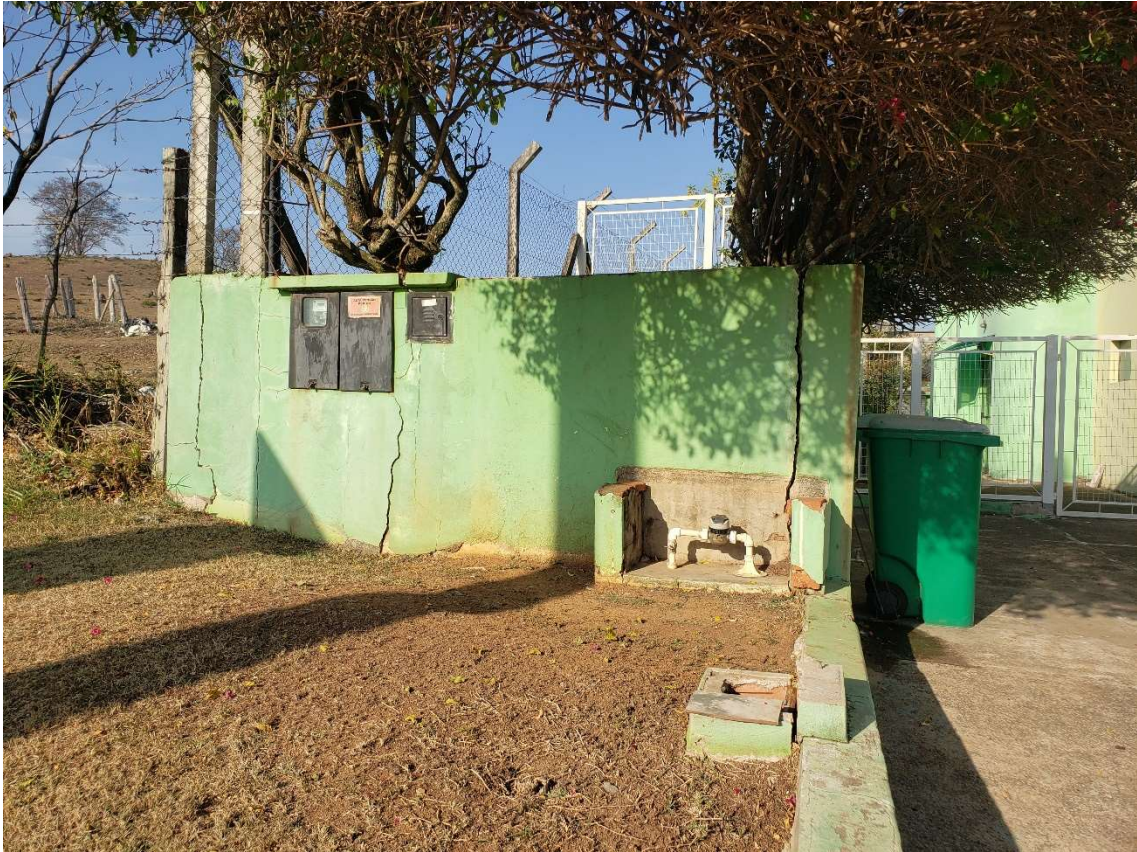
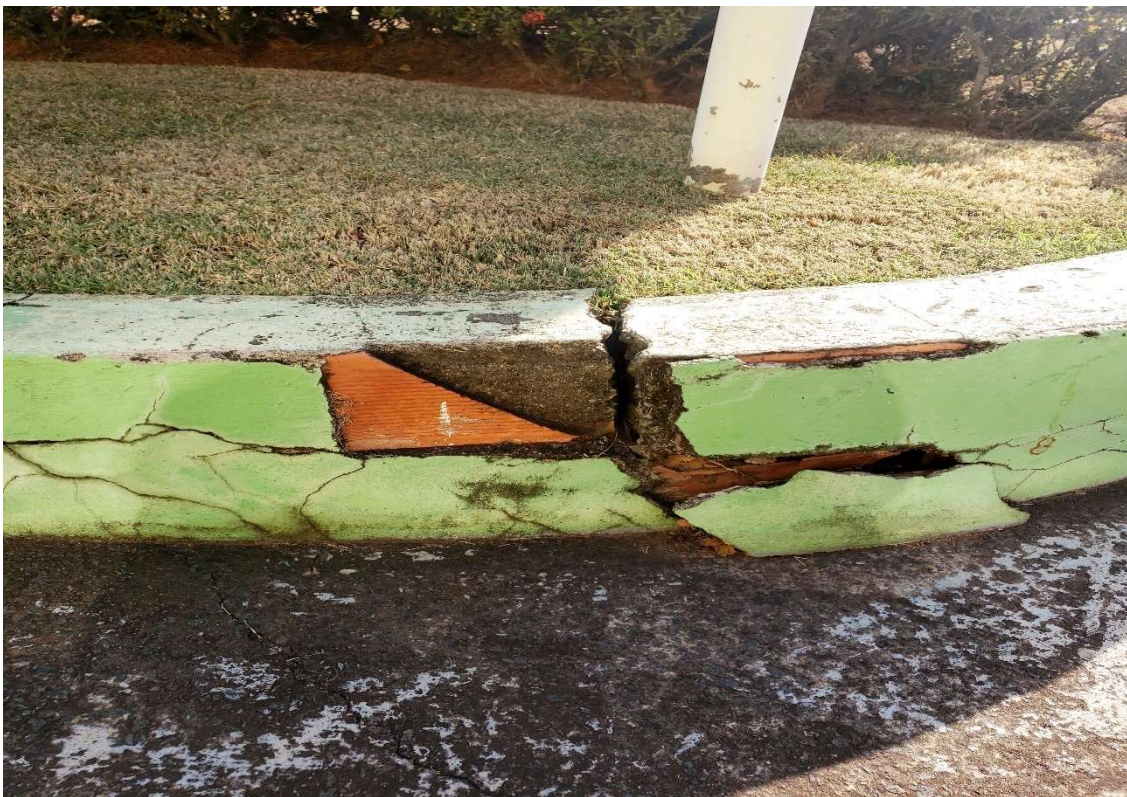
Foto 8 – Nesta imagem podemos notar que os muros de contenção dos jardins estão estruturalmente danificados, sendo necessário o reforço ou a substituição da estrutura, além de um possível sistema de drenagem para alívio da carga de empuxo na estrutura.

Foto 9 – Mesmo da foto 8.

Foto 10 – Imagem do jardim frontal, mesmo problema da foto 8.

– Devido ao fato de existir um terreno permeável na divisa da edificação, houve um acúmulo de água nas fundações, assim, tabizando o solo e posteriormente ocorrendo o recalque. Contudo, temos que apontar quais os motivos que causaram estas anomalias descritas anteriormente.

- Possível uso de fundação direta (sapatas individuais ou sapatas corridas), falta do projeto estrutural;
- Possível falta de drenagem superficial, como também drenagem do terreno permeável;
- Possível ausência de projetos executivos, como também estrutural do pórtico.

Todos os fatos citados, colaboraram com a desestabilização do muro de contenção que faz divisa com o referido terreno, conflitando e danificando a estética, como também um possível colapso caso não seja tomada nenhuma providencia sobre estes problemas.

A estrutura de contenção da Requerente apresenta abertura crescente (progressiva) de fissuras e trincas, que sinalizam a existência de problemas estruturais.

No caso em questão, as fissuras surgiram devido ao recalque da fundação e em decorrência da desestabilização da mesma.

Depois de verificado as estruturas de contenção, constatou – se que o mesmo passou a absorver parte da água direta das chuvas e das áreas úmidas do terreno vizinho, sendo dessa forma submetido ao trabalho constante de dilatação e contração pelo ganho e perda de umidade de forma sequencial e constante ao longo dos anos.

Não obstante, a estrutura de contenção foi ganhando idade e tendo manutenção interna e externa de forma comum sem nenhum tratamento de trincas e fissuras, ocorre nesse quesito que o arrimo, pela sua idade aparente, sugere pontos não facilmente detectáveis (ocultos) de percolação de água do terreno que faz divisa com o vizinho para parte interna, devido a infiltrações provenientes de água de chuva e solo totalmente saturado.

Por fim, recomendamos nos jardins refazer os sistemas de contenção com as devidas estruturas e drenagens para melhor eficiência da estrutura.

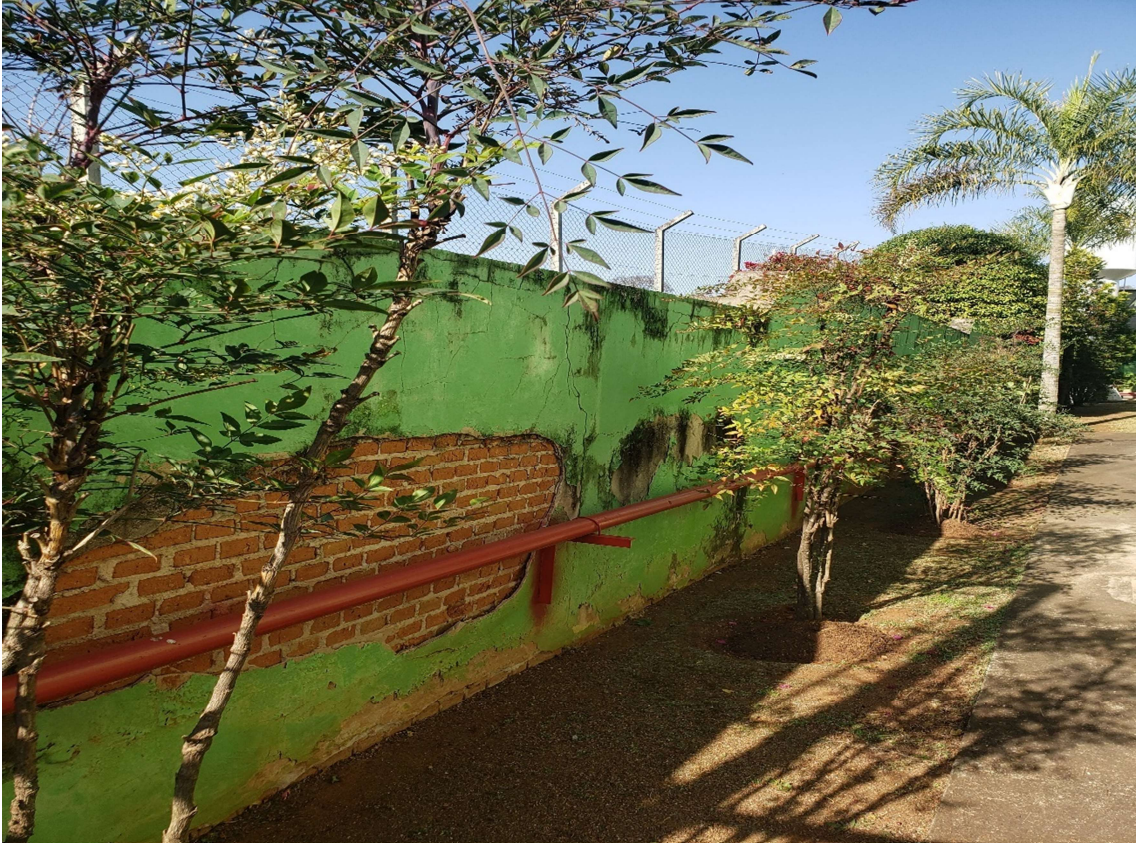
Foto 11 – Imagem do muro de contenção da lateral esquerda, mesmo problema da foto 8, contudo, a estrutura apresenta desaprumo além de outras patologias, perigo eminente de colapso.

Na parte mais alta que divide com o vizinho do lado esquerdo, recomendamos refazer todo muro com a devida estrutura e o devido sistema de drenagem, ou, demolir o existente e criar uma contenção de terra do tipo talude 2:1 com os devidos sistemas de drenagem, sistema muito eficaz e mais econômico.

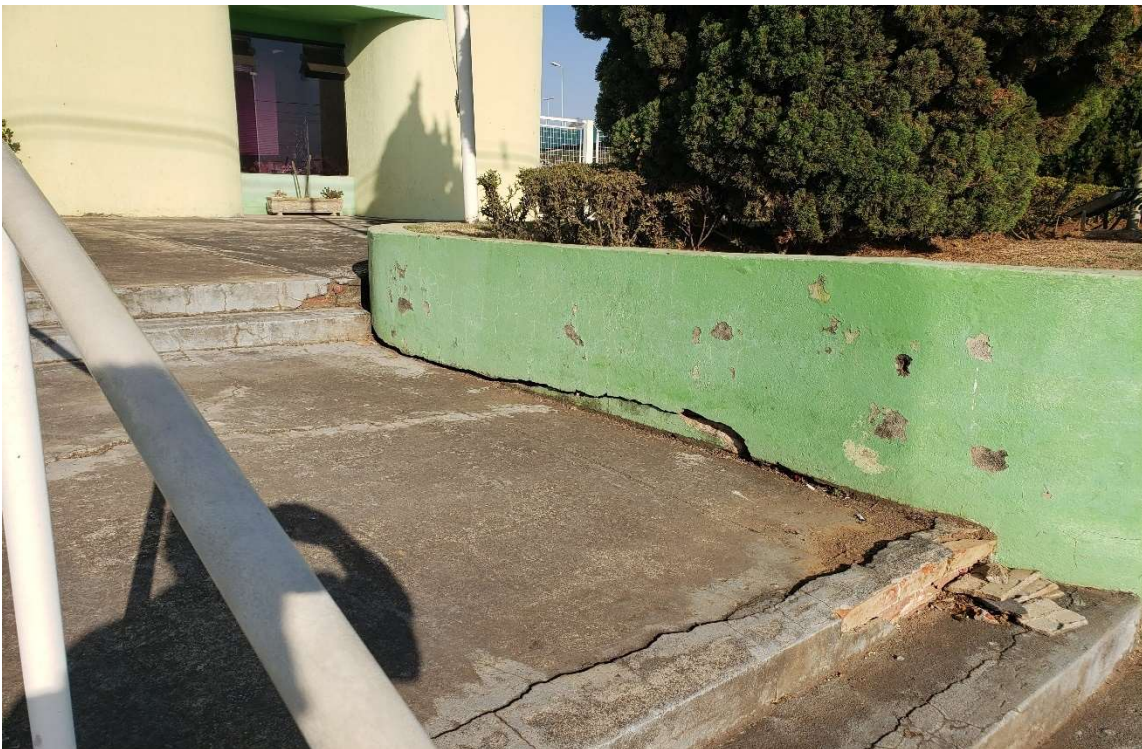
Foto 12 - Imagem do muro de contenção do jardim frontal, mesmo problema da foto 8, contudo, a estrutura apresenta trinca horizontal além de outras patologias, perigo eminente de colapso.

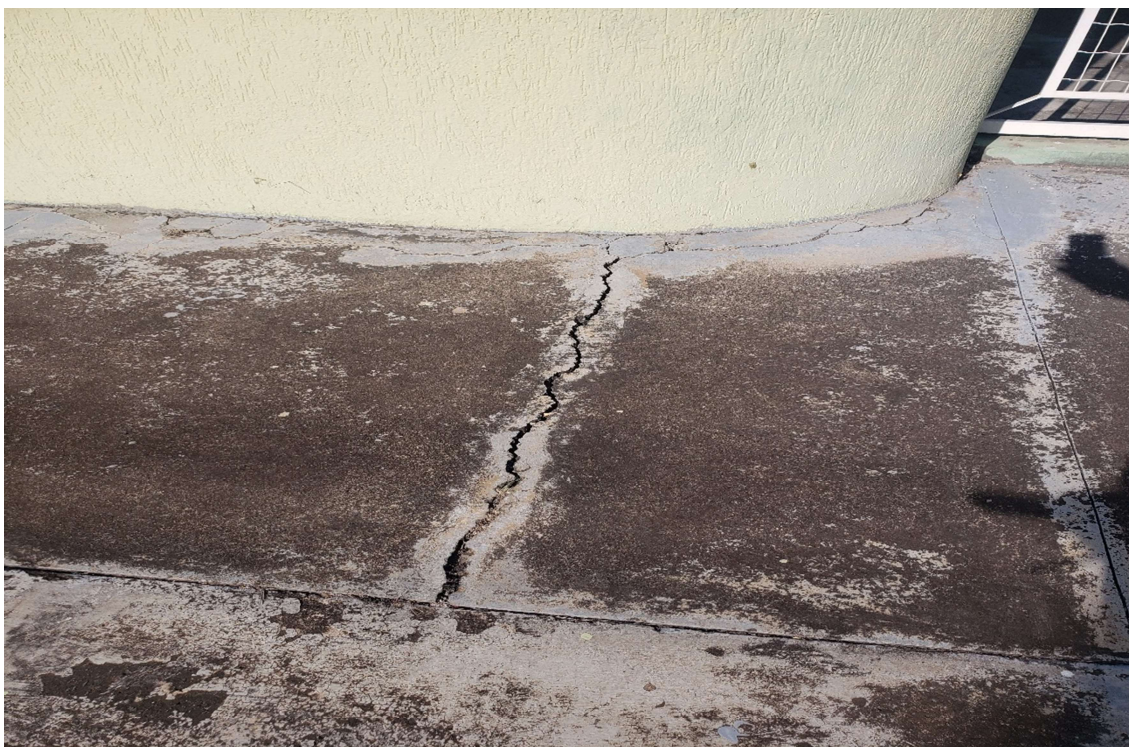
Foto 13 – Nesta imagem podemos notar trincas no piso externo, onde serão necessários e alguns pontos a substituição do concreto, o tratamento de todas as trincas existentes, regularização para destinar o fluxo de águas pluviais e pôr fim a impermeabilização através de pintura para piso.

Foram identificadas algumas avarias em partes do piso externo da edificação, onde serão necessários e alguns pontos a compactação do solo, substituição do concreto, tratamento de todas as trincas existentes, regularização para destinar o fluxo de águas pluviais e pôr fim a impermeabilização através de pintura para piso.

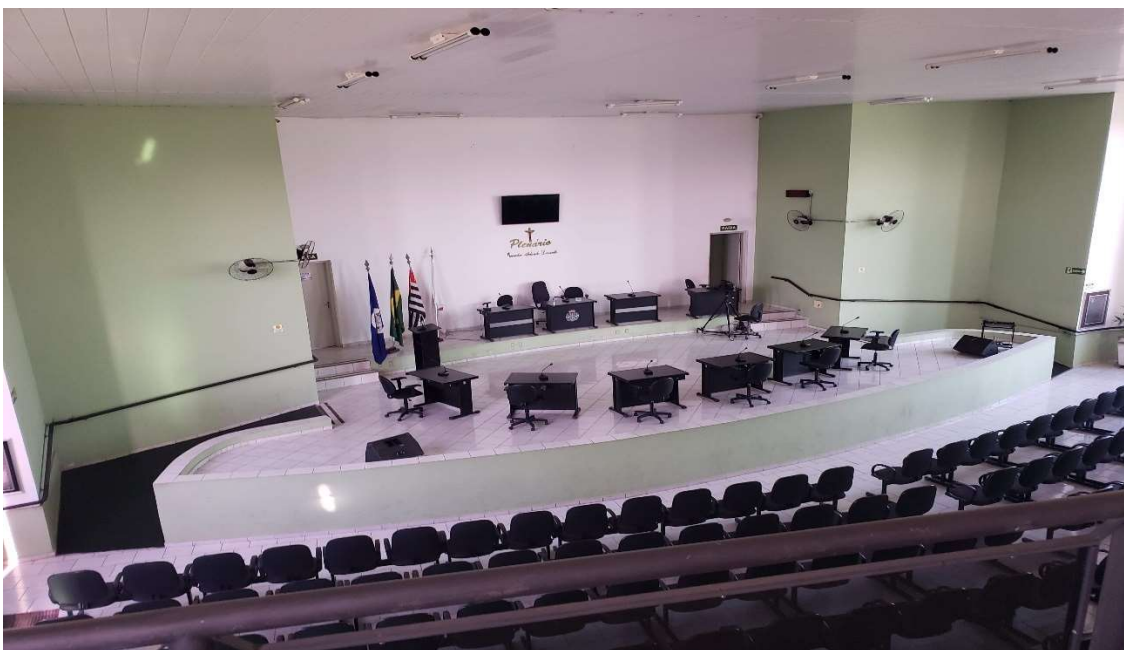
Foto 14 – Nesta imagem podemos notar que na parte interna no pavimento térreo, não existe nenhum tipo de patologia referente a estrutura, penas alguns pontos a serem ajustados como pontos elétricos, fissuras e pintura de todas as paredes e forros.

E por fim, recomendamos o tratamento de todas as fissuras com massa acrílica e posteriormente a aplicação de pintura acrílica para interior, em toda superfície de parede interna da edificação inclusive esquadrias de madeira e aço, para melhor desempenho com relação a impermeabilização e durabilidade.

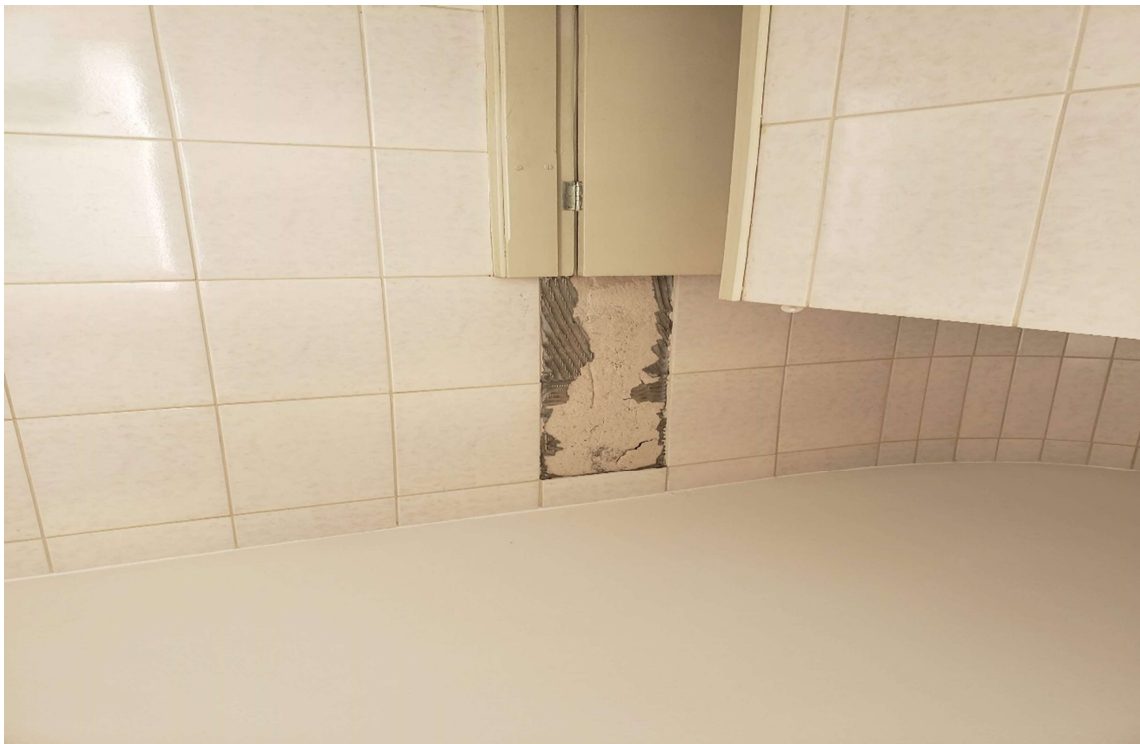
Foto 15 – Nos banheiros do térreo, serão necessários a troca e reposição de revestimentos cerâmicos, sendo que a causa do descolamento das placas cêricas aparentemente se da ao fato do mal assentamento.

Na parte interna, serão necessários ajustar alguns pontos de instalações elétricas, alguns pontos de instalações hidráulicas, superfícies do banheiro no térreo com destacamento do revestimento cerâmico das paredes, alguns pontos onde houve o destacamento de rodapés e alguns reparos nos forros de gesso do andar superior devido aos vazamentos existentes na cobertura. OBS: os forros somente poderão ser reparados após reparo na cobertura.

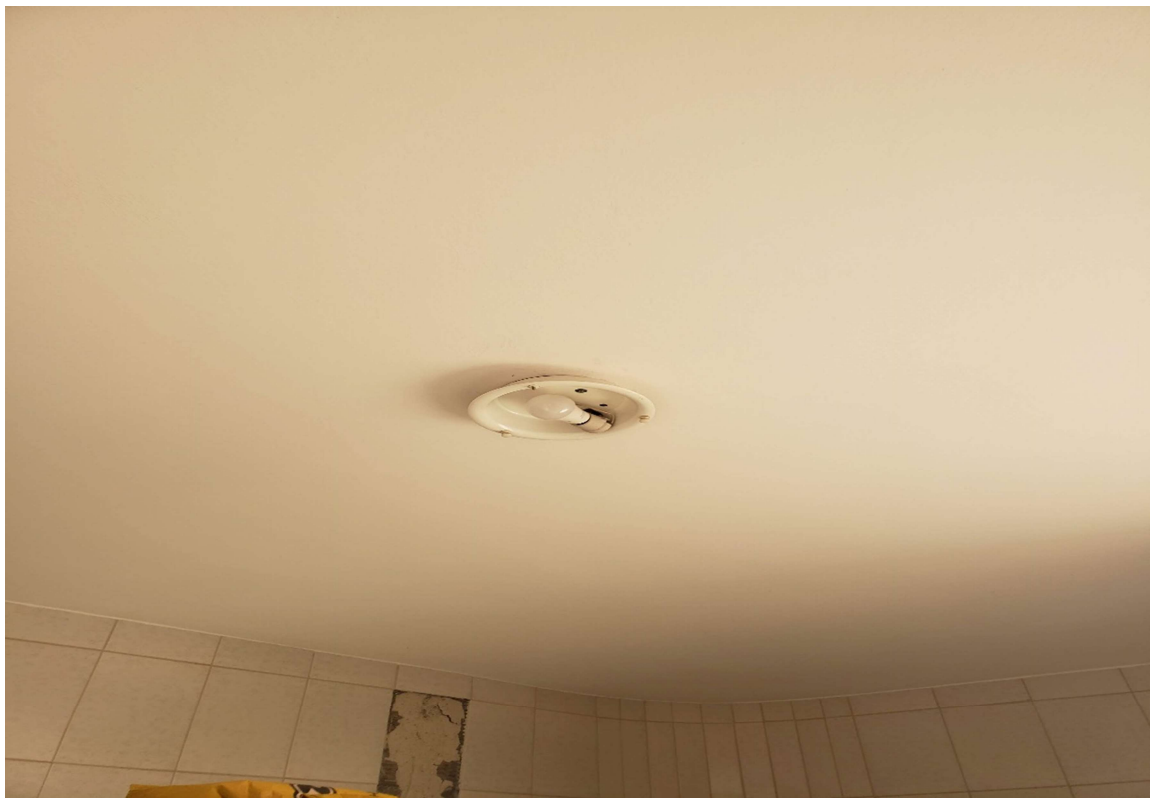
Foto 16- Nesta imagem podemos notar que alguns pontos de elétrica necessitam de ajustes e reposição de peças.

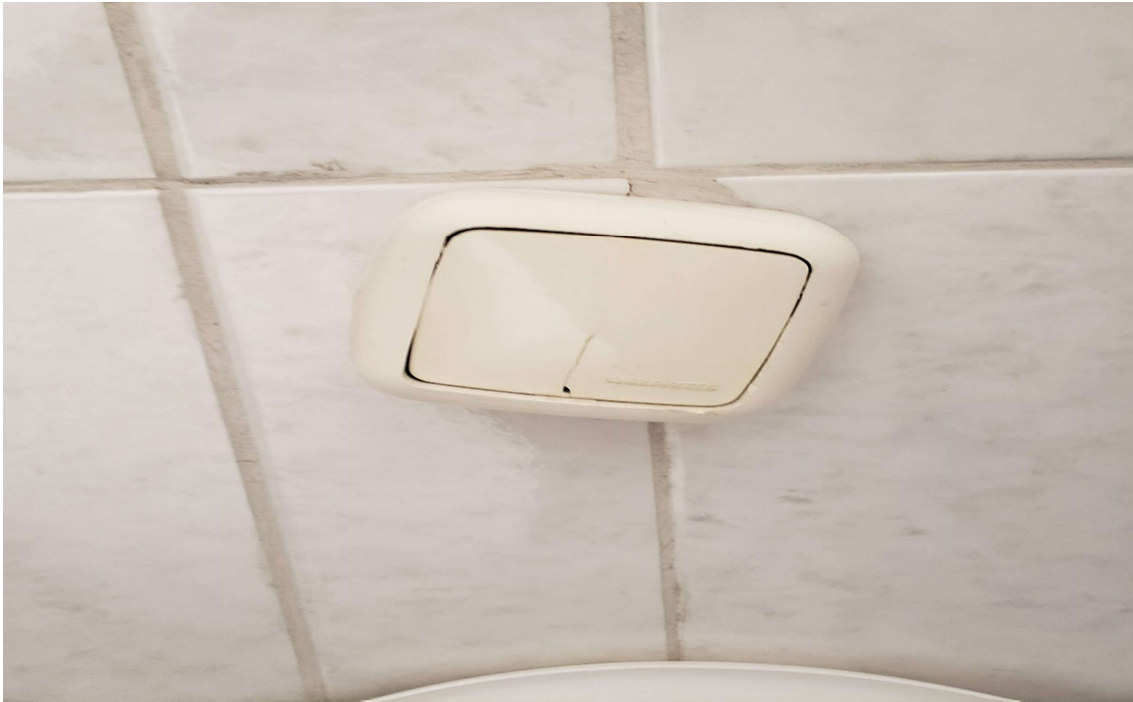
Foto 17- Nesta Imagem podemos notar que o dispositivo de acionamento da descarga está totalmente torto e aparentemente danificado.

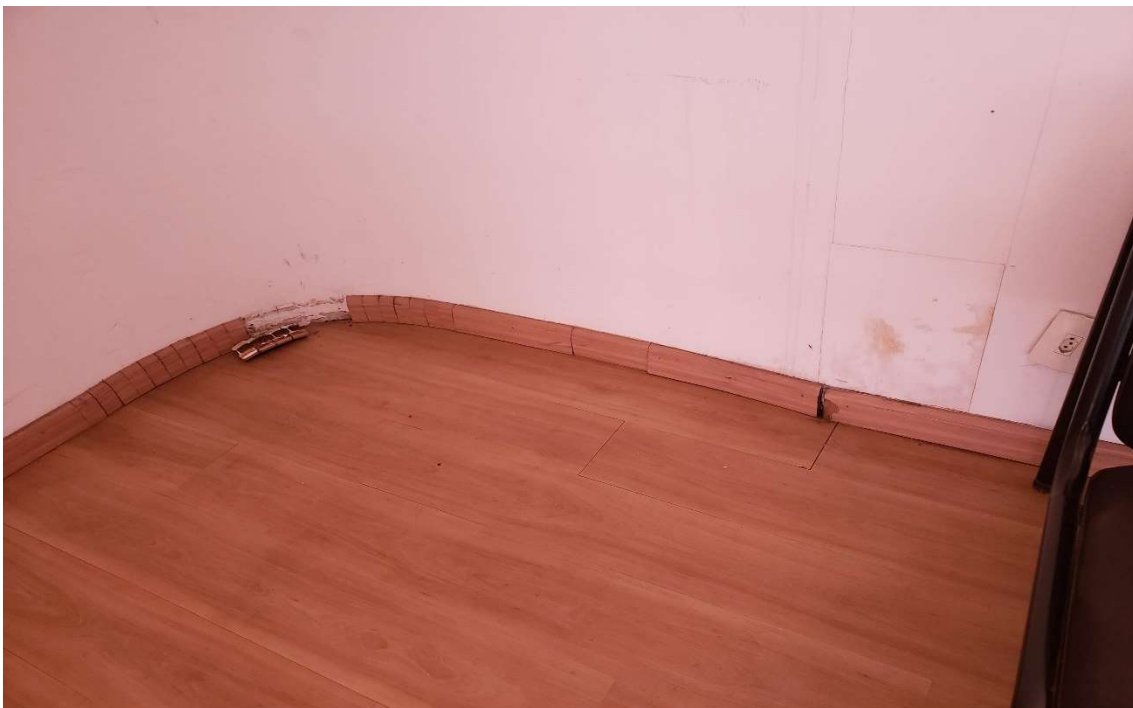
Foto 18 - Nesta Imagem podemos notar que o rodapé está totalmente danificado, como também ponto de elétrica solto e totalmente torto.

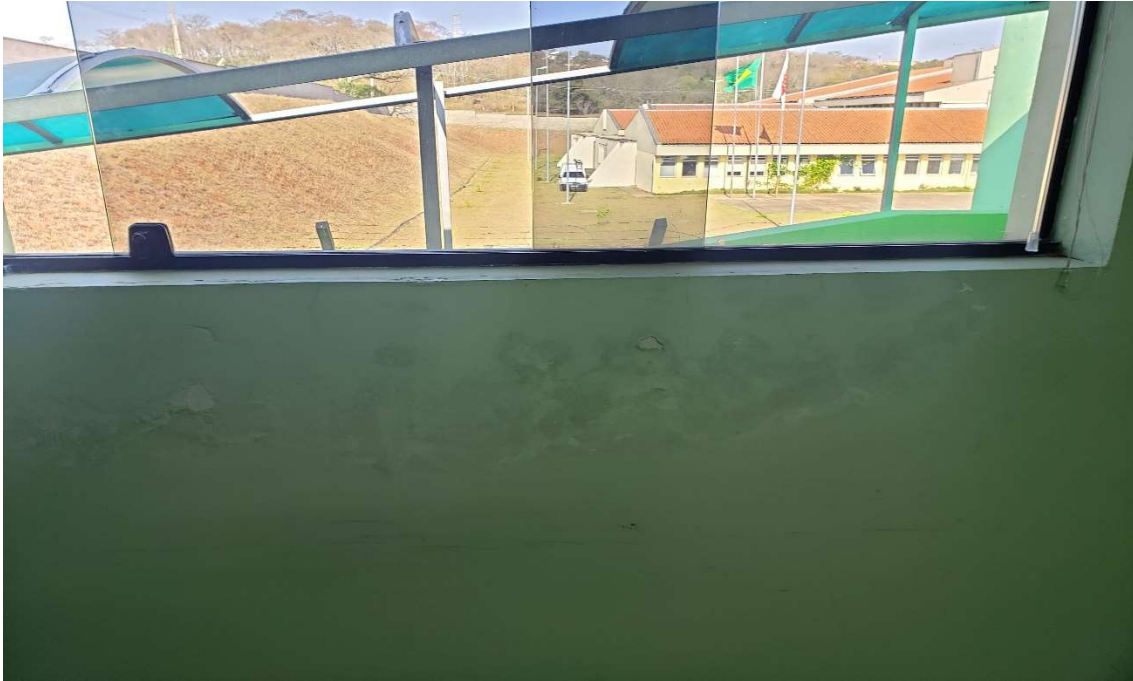
Foto 19 - Nesta imagem podemos notar que a maioria das esquadrias estão com problemas de vedação, pela falta de pingadeira do lado externo, como também, a má qualidade no serviço de vedação das mesmas.

Todas esquadrias das paredes externas, deverão receber pingadeiras, como também, refazer as vedações de todas.

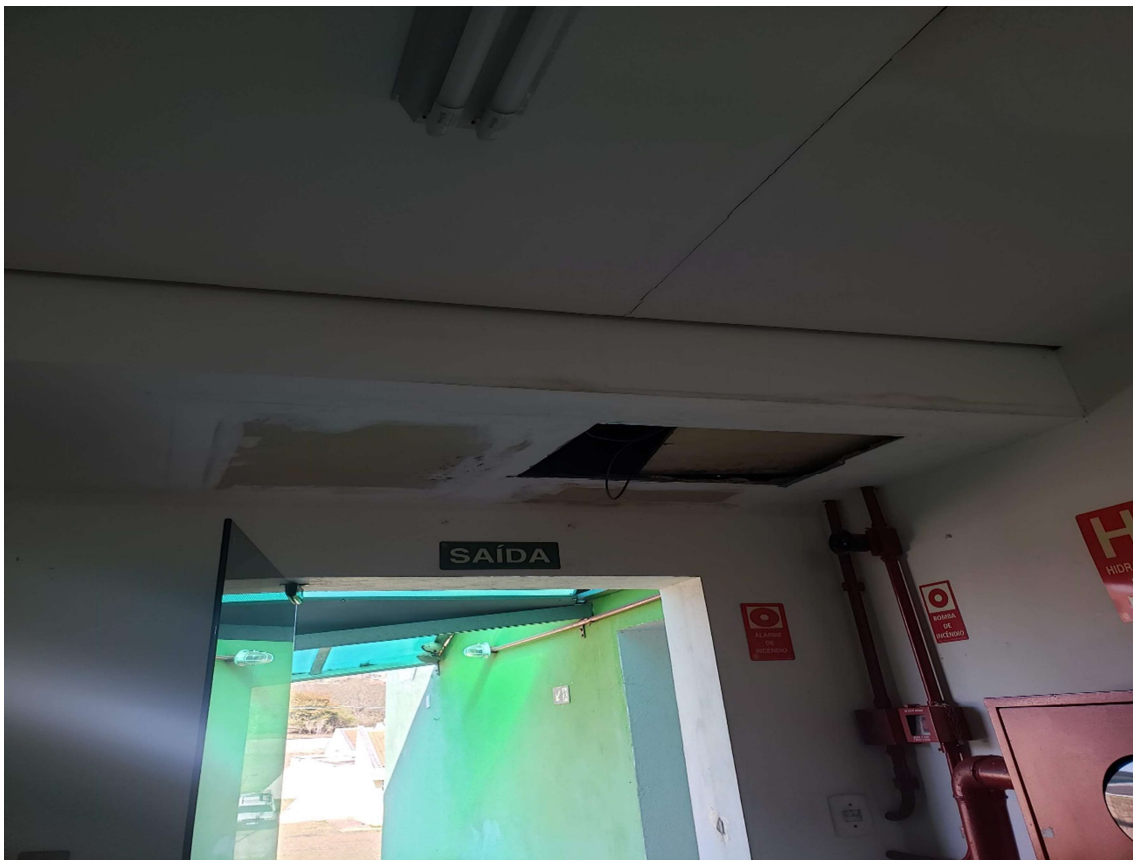
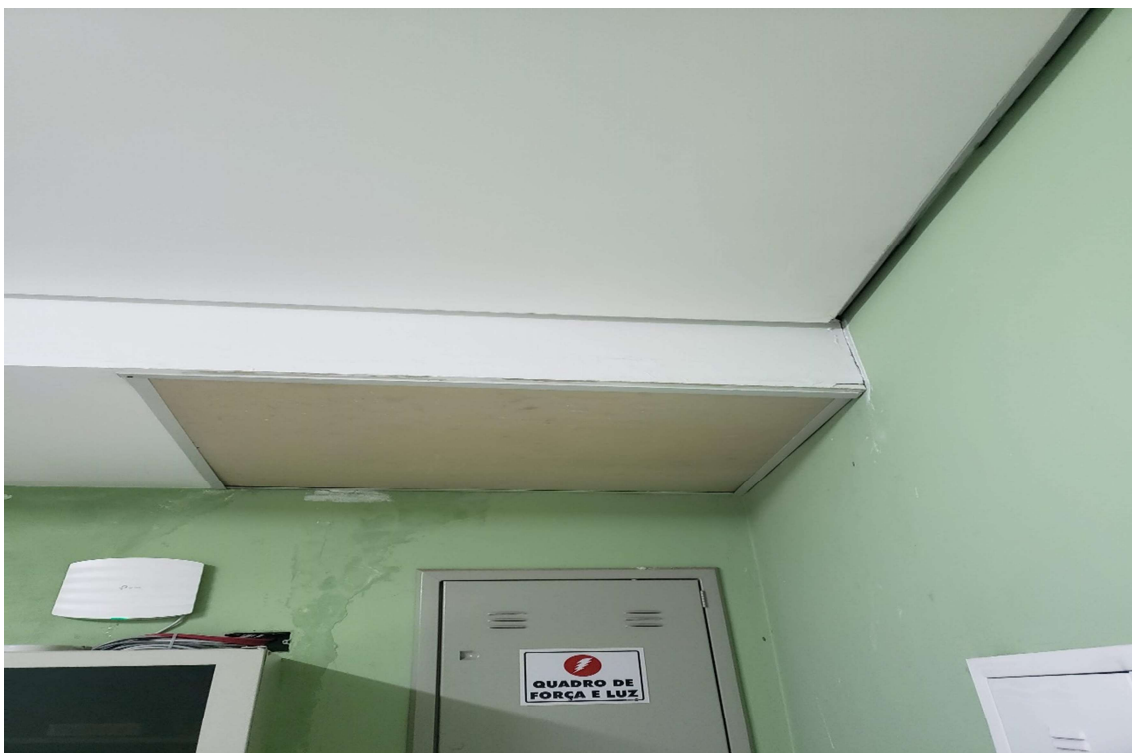
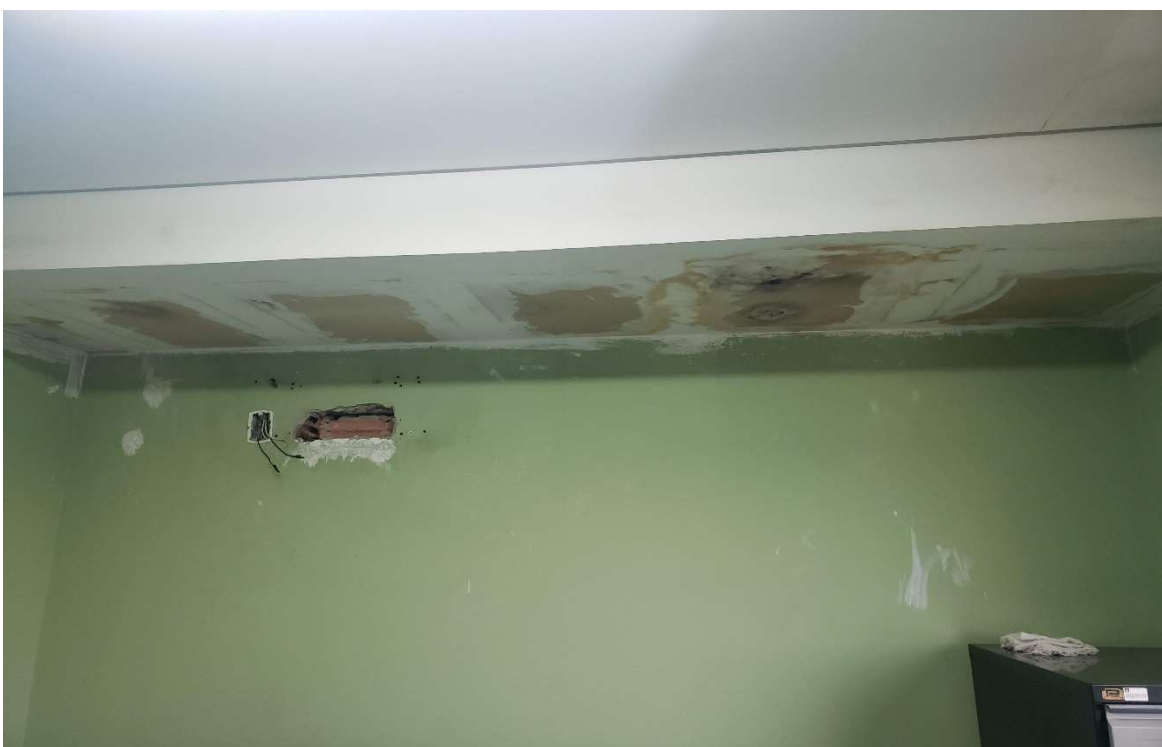
Foto 20 - Nesta imagem, podemos notar que a maior parte do forro de gesso que existe na parte superior da edificação, apresentam avarias devido a vazamentos da cobertura.

Foto 21 - O mesmo da figura 20

Foto 22 - O mesmo da figura 20.

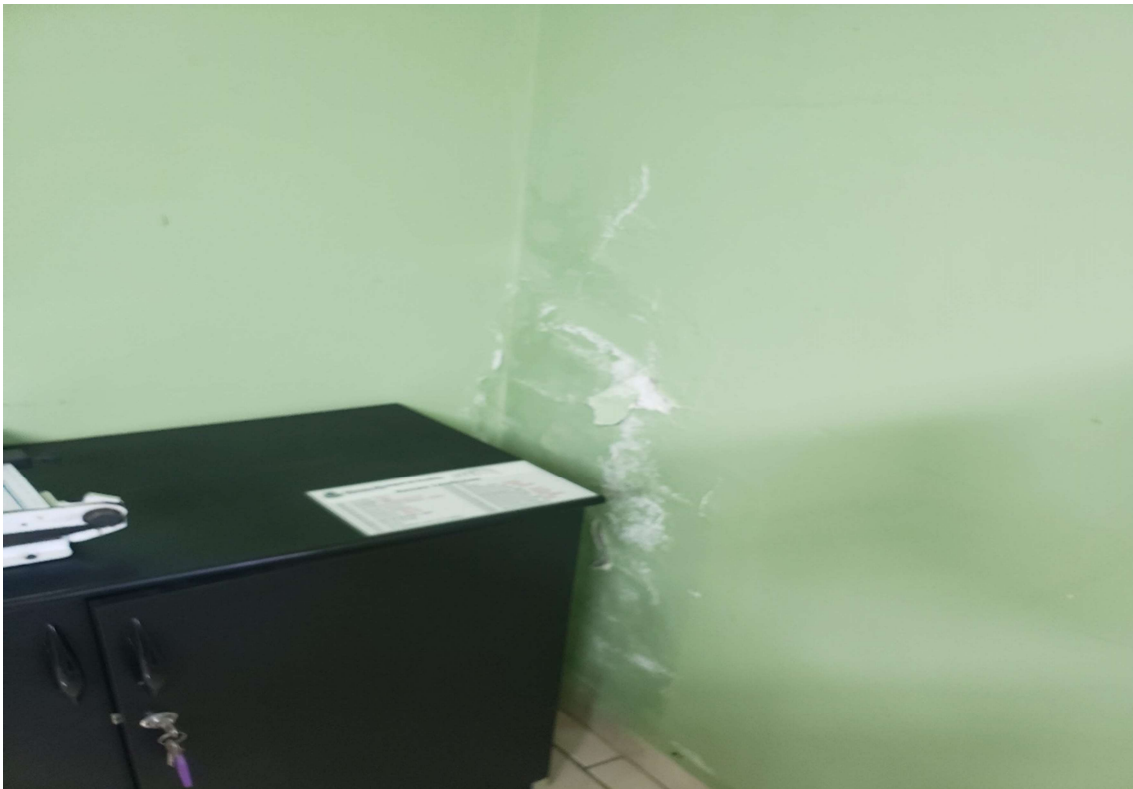
Foto 23 - Nesta imagem podemos notar a existência de infiltração de água da mesma parede citada na figura 6.

Na parte interna da edificação, não foram encontradas nenhum tipo de avaria que se refere a problemas estruturais, contudo, a foto 23 da lateral direita da edificação há uma linha vertical úmida demonstrando que existe umidade na parte interna da alvenaria, neste local será necessário a remoção do revestimento para identificação do local onde há indícios de vazamento, após estancar o vazamento, e refazer o revestimento, haverá a necessidade de pintura acrílica para proteção e estética. Também podemos notar algumas trincas e umidade no revestimento, que deverão receber o devido tratamento através de polímeros impermeabilizantes para trincas, malhas de pintura e pintura acrílica.
