PARECER TÉCNICO

1 - Requerente: Câmara Municipal de Conchas/SP

1.2 – Data deste trabalho – 19 de setembro de 2022.

2.2 – Local e características da unidade de imóvel da vistoria – Av. Gregório Marcos García, 848 - Vila Esporte, Conchas - SP, 18570-000

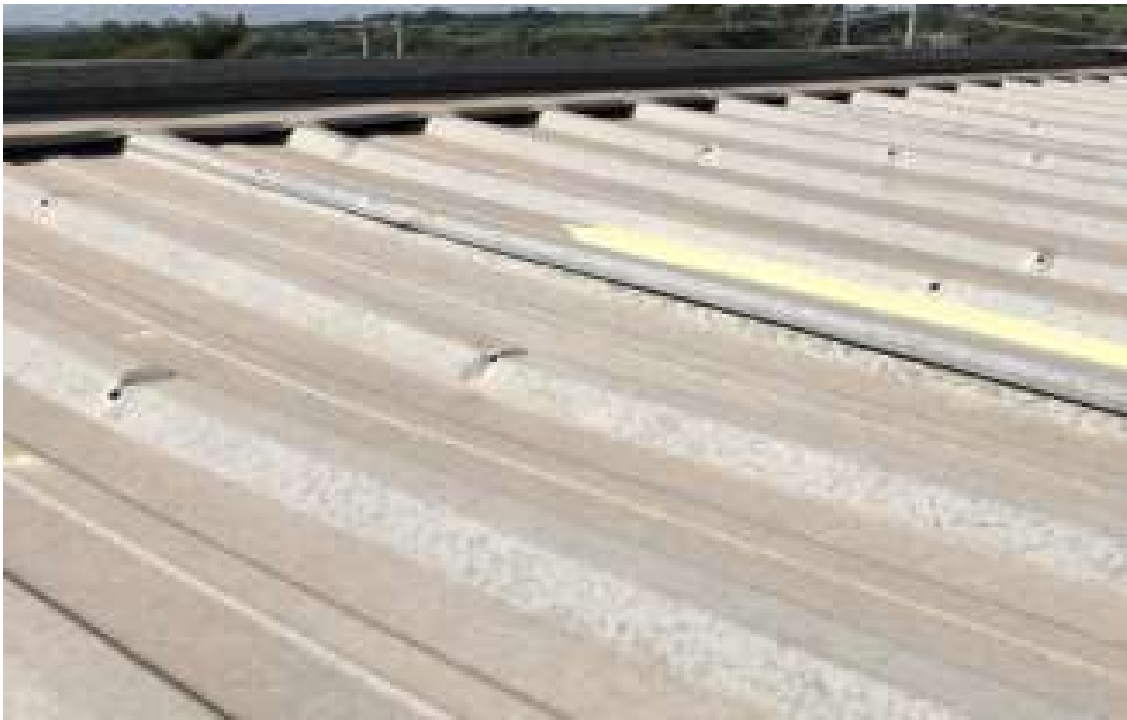
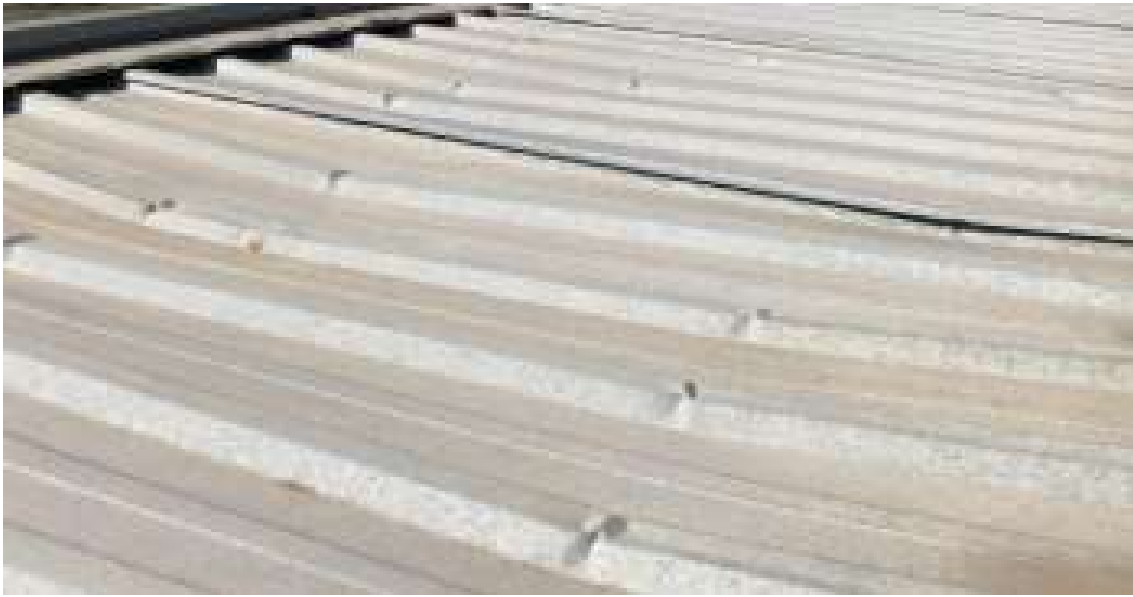
Foto 24 - Nesta imagem podemos notar vários furos na telha, como também partes amassadas e mal fixadas.

Foto 25 - Mesmo da foto 24.

Na parte da cobertura, foram encontrados vários problemas com relação a eficiência das telhas metálicas, devido ao fato de estar amassada em alguns pontos pelo fato de pessoas andar em cima, e a telha não ter espessura suficiente para suportar.

Outro ponto bastante problemático, são os furos encontrados nas telhas em vários pontos da cobertura, assim constatando problemas com vedação da cobertura com relação a águas de chuvas.

E por fim, recomendamos a troca de toda telha metálica existente para telha metálica termoacústica, como também a troca de todas as calhas, rufos e pingadeiras, assim garantindo total estanqueidade contra intemperes.

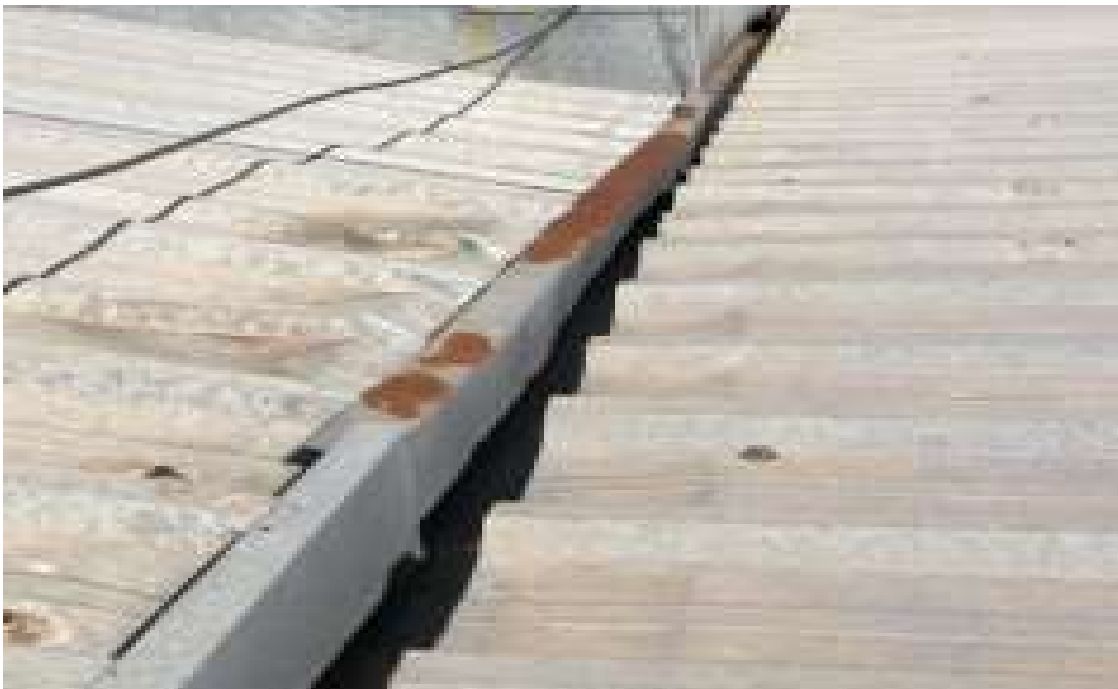
Foto 26 - Nesta imagem podemos notar que as telhas estão muito curtas, não entrando o suficiente para uma captação eficiente da calha.

Também, foi notado que as telhas estão muito curtas, criando problemas para abastecer as calhas, pingadeiras e rufos estão parcialmente soltos sem nenhum tipo de vedação.

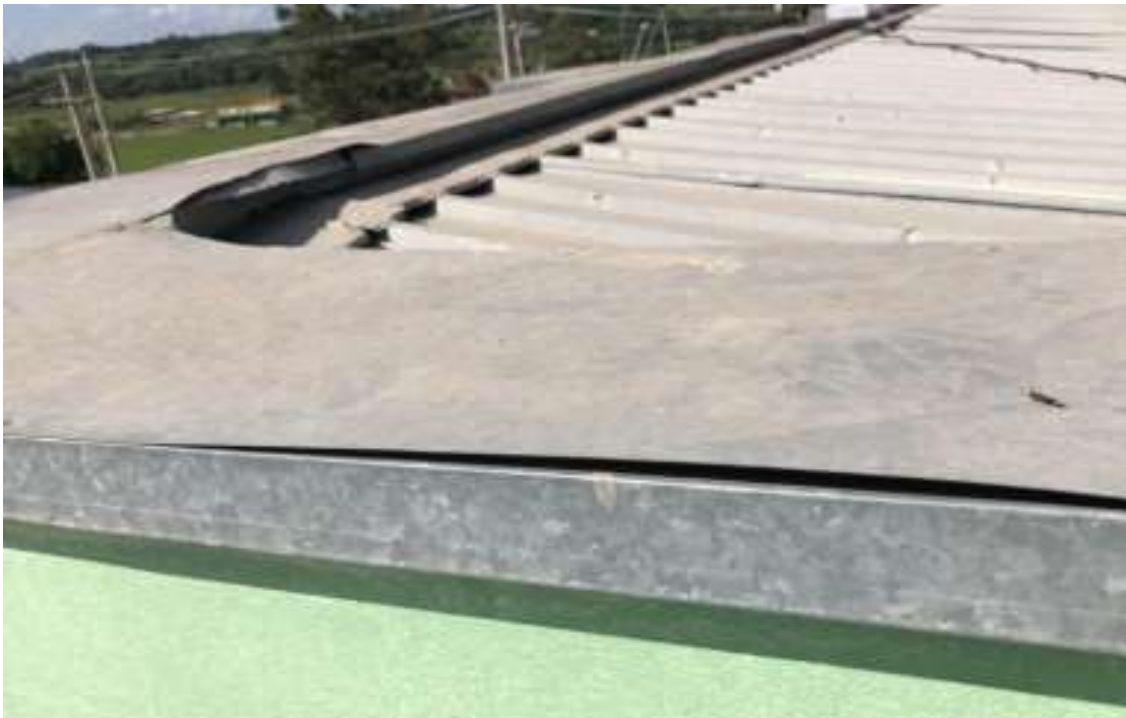
Foto 27 - Nesta imagem podemos notar que as pingadeira e rufos, além de tortos, também apresentam pontos sem fixação e vedação'.
